**INFORME NO.2 RECOMPILATORIO DE  
ACCIONES TÉCNICAS Y LEVANTAMIENTO  
ESTRUCTURAL DEL CENTRO NOCTURNO JET  
SET POR COLAPSO DEL TECHO**

**23 ABRIL DE 2025**

EVALUACIÓN POST EVENTO ESTRUCTURAL FORENSE

| NOMBRE DEL PROYECTO | Centro nocturno Jet Set por colapso del techo |

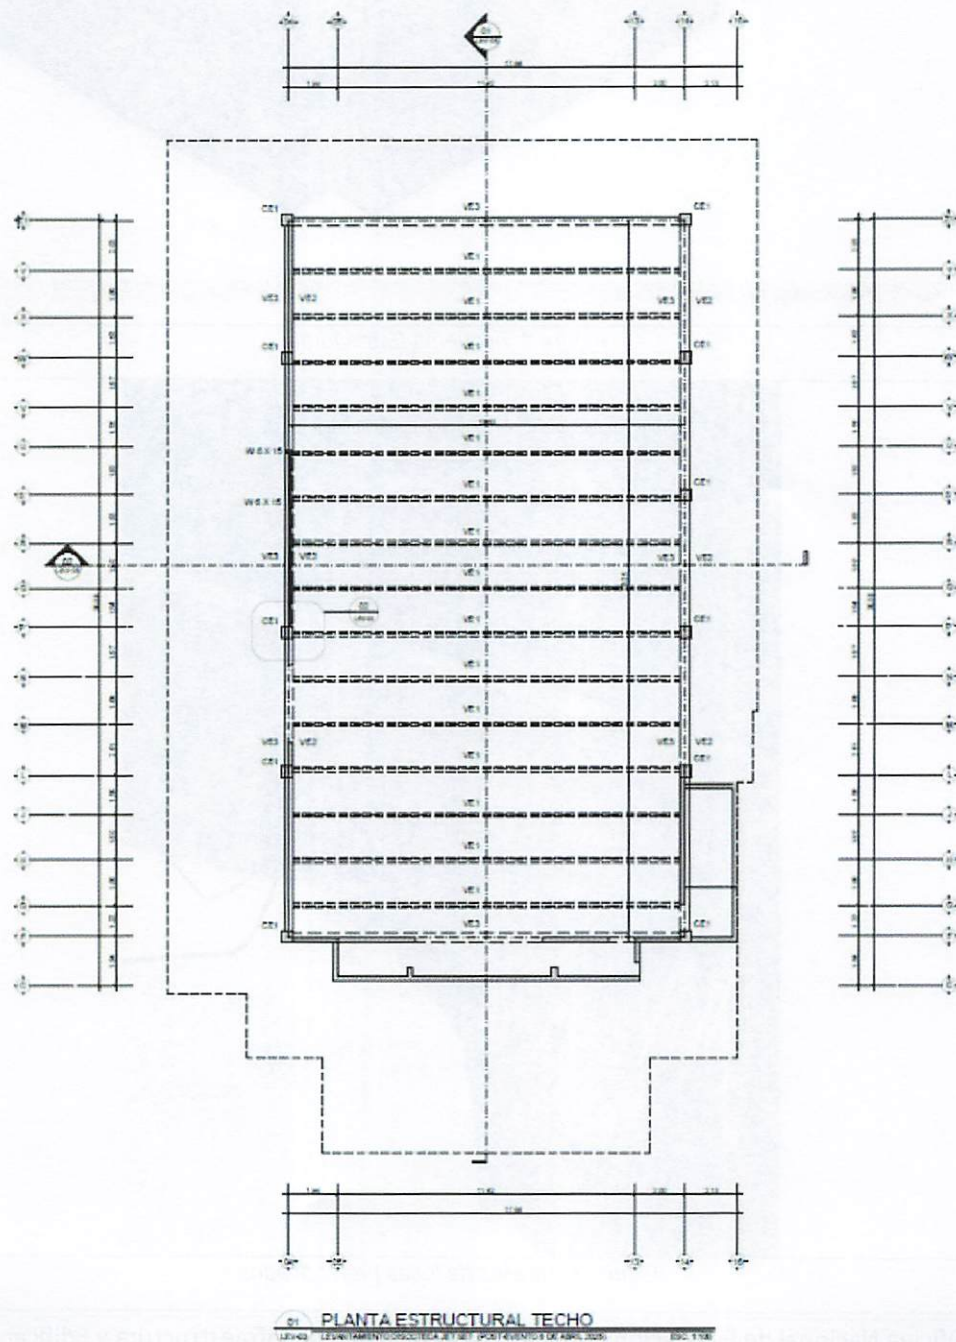
Figura 1: planta de discoteca Jet Set

- 3) La estructura de la edificación consistía en dos ejes de columnas en su dirección longitudinal (figura 1 y 2), sobre la que se apoyaba una viga perimetral, que soportaban vigas simplemente apoyadas postensadas transversales, espaciadas aproximadamente a 1.80 metros. Se utilizó como elemento de cierre mampostería de bloques de concreto reforzado de 20 cm.

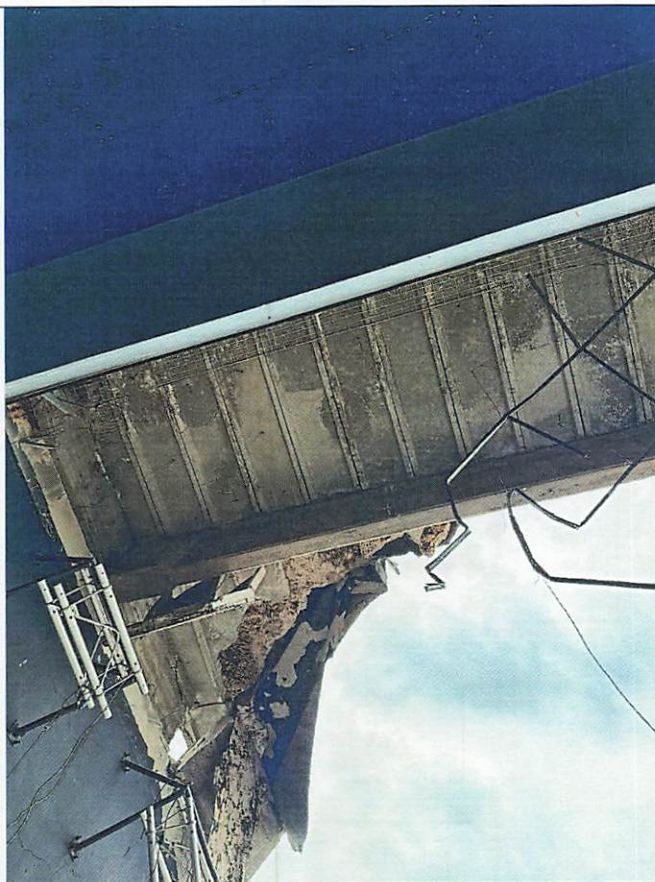
Figura 3: paneles de losas prefabricados

- 4) La losa de techo estaba conformada por paneles de losas de concreto armado de 0.5 m de ancho y 1.80 metros de largo con una malla hexagonal o de tipo gallinero y con 2 barras de 3/8" en sus extremos, apoyadas de viga a viga en la dirección longitudinal (figura 3); a estas losas se les había agregado alrededor de 4 capas de finos de diferentes espesores con el objetivo de impermeabilización, el grosor de la sobrecarga de impermeabilización era de 45 cm, en el centro de la losa (figura 4).

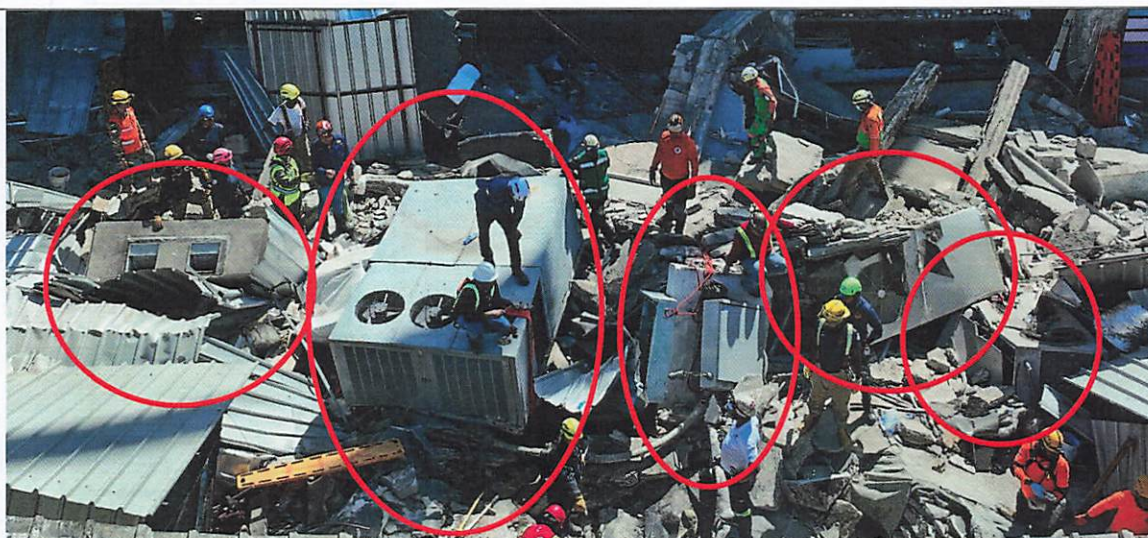
Figura 5: Equipo de aire acondicionado ubicados en el techo

- 5) Se identificaron 4 equipos de aire acondicionado, 1 transformador eléctrico, 3 tanques de agua, y 7 casetas de estructura metálicas dentro de las cuales se está investigando los elementos que almacenaban o protegían (figura 5 y 6).

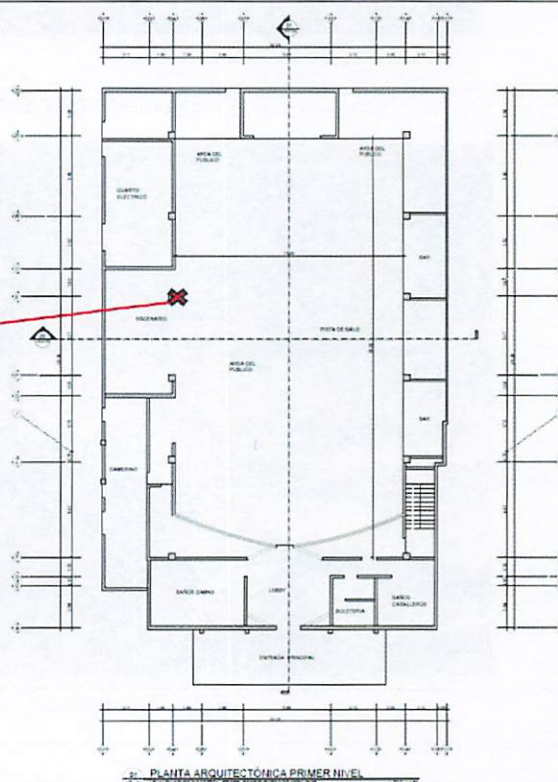
Figura 7: Columna eliminada en el escenario

- 6) Se identificó la ausencia de una columna en el lado oeste del escenario (figura 7). Según lo observado, esta columna fue demolida previamente para ampliar la abertura destinada a las presentaciones artísticas. Su eliminación alteró la continuidad estructural y pudo haber comprometido la transferencia de cargas y la estabilidad de las vigas postensadas que se apoyaban sobre esta.

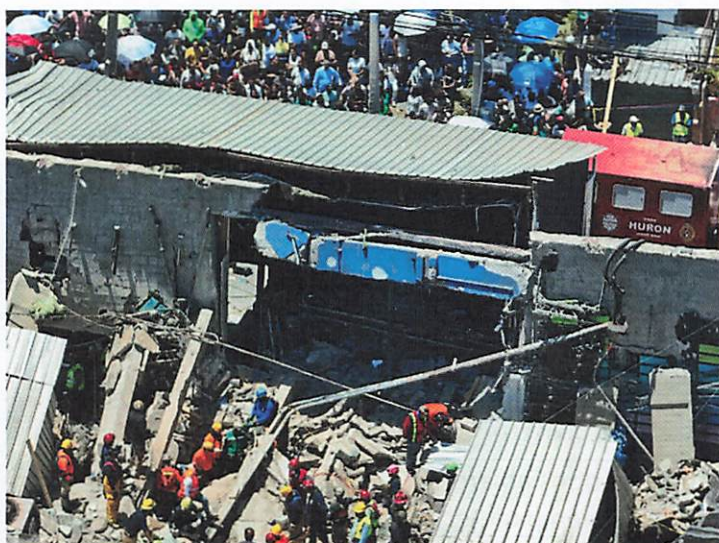
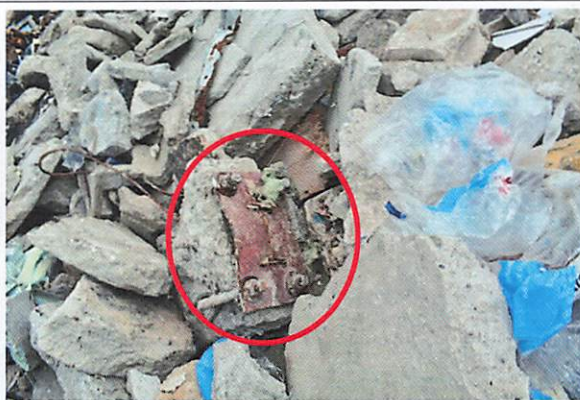
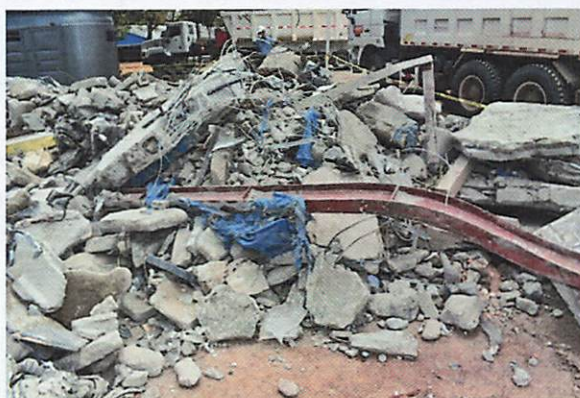
- 7) Para reforzar el tramo de viga perimetral, donde se eliminó la columna, se colocó un perfil metálico soldado a una placa de acero, anclada con 4 pernos a un dado de apoyo de concreto colocado en la pared. Esta solución posiblemente pretendía garantizar la estabilidad del tramo de viga afectado por la ausencia de la columna (figura 8).

Figura 8: Perfil metálico de refuerzo bajo viga encima del escenario, nótese la placa de acero referida

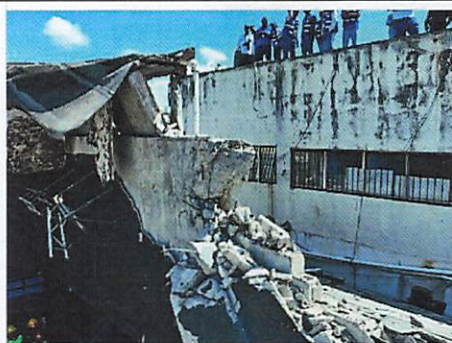
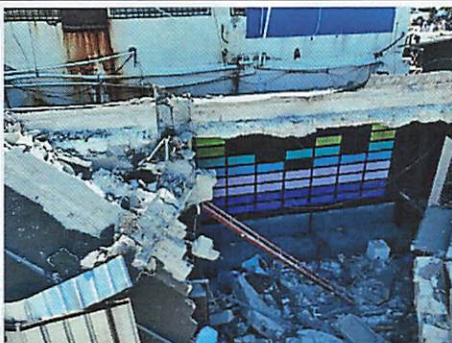
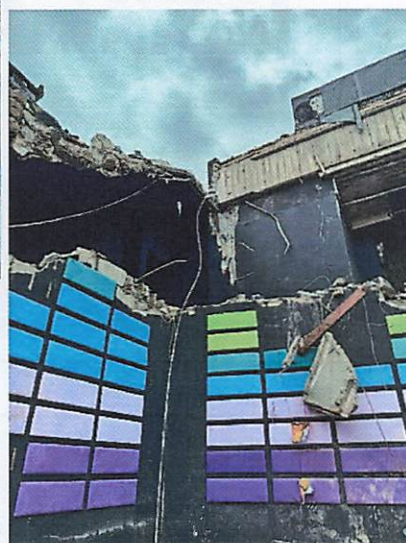
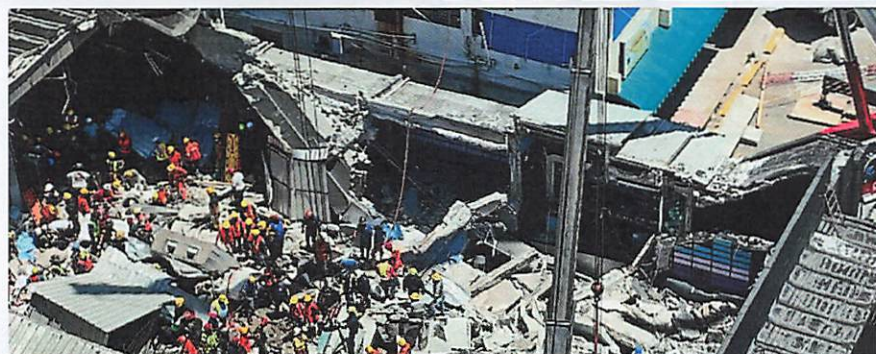
- 8) Teniendo en cuenta la posición de los elementos colapsados, el colapso del techo pudo haber iniciado por el lateral sureste de la edificación, donde observamos parte de la viga perimetral colapsada y el fallo de dos columnas (figura 9).

Figura 9: viga perimetral y columnas colapsadas

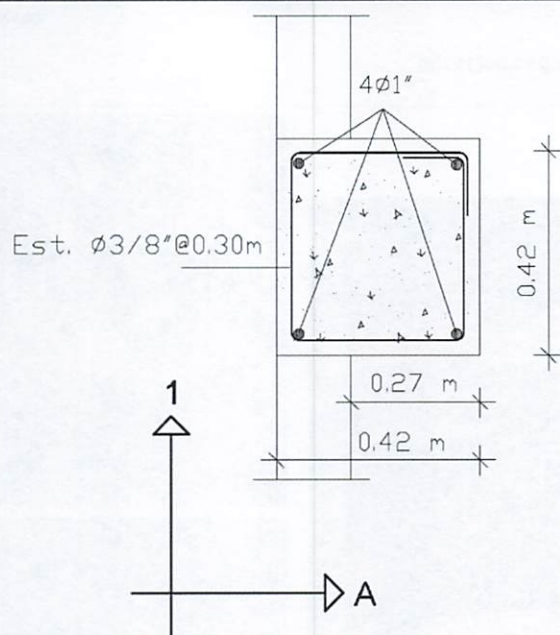
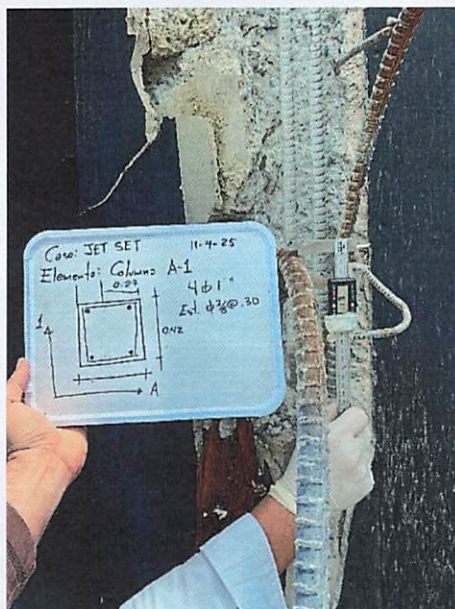
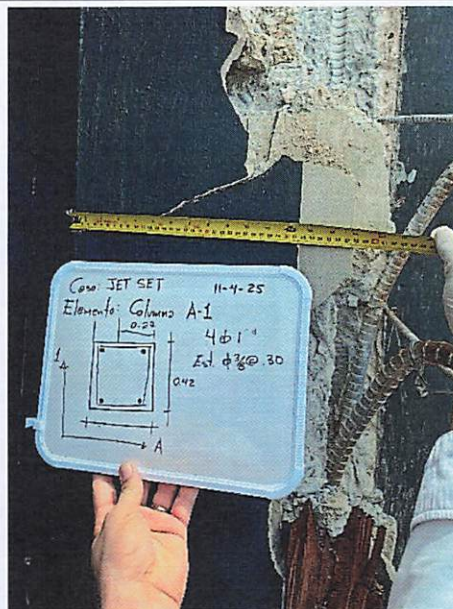
Figura 10: Detalle de sección de columnas

- 10) Otro aspecto de importancia es observar las dimensiones de las columnas y las vigas de carga, donde se visualizó la fortaleza de las vigas con respecto a las columnas. Pudimos observar la distribución y colocación de los estribos en las columnas de 3/8", con espaciamiento de 30 cm y los ganchos con ángulos de 90 grados (figura 10).

Sin zonas de confinamiento, estribos abiertos. Se estima acero Grado 40. Las dimensiones incluyen pañete.

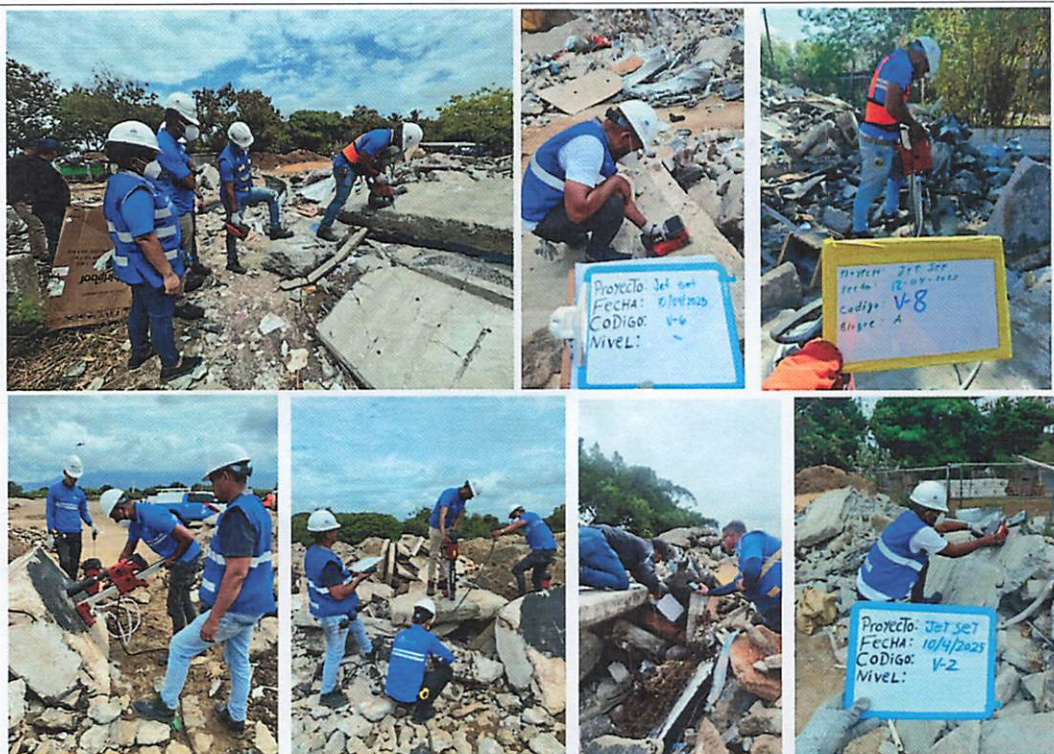
- 11) Las labores de toma de muestras y ensayos se comenzaron a realizar el jueves 10 de abril en el centro de acopio de escombros ubicados en la Feria Ganadera. La selección de los ensayos se hizo en los tramos de elementos que no presentaban agrietamiento, garantizando de esta forma la calidad de las muestras, tratando de ensayar la mayor cantidad posible de estos, pues al no tener control del proceso de movilidad y acopio de escombros, no fue posible identificar la ubicación de estos elementos en la edificación colapsada, ni tampoco afectaciones de los mismos antes del colapso (figura 11).

*Figura 11: Realización de ensayos destructivos y no destructivos en el centro de acopio*

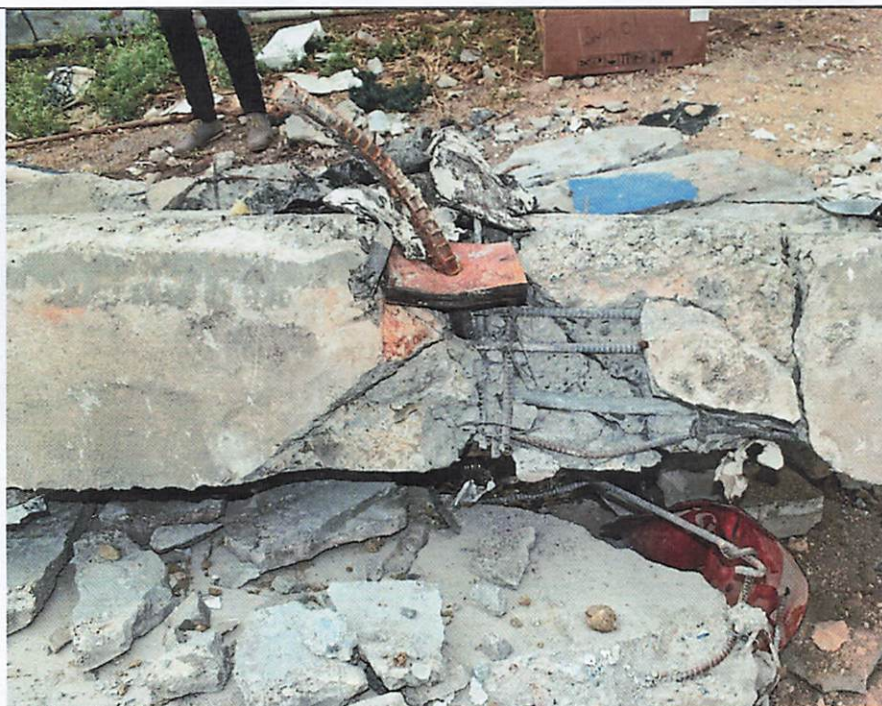
- 15) El anclaje de las vigas transversales sobre la viga principal resultó ser insuficiente, para garantizar el apoyo de las mismas (figura 12)
- 16) Independientemente de que la mayoría de las pruebas se realizaron de los tramos de elementos

*Figura 12: Anclaje de viga insuficiente*

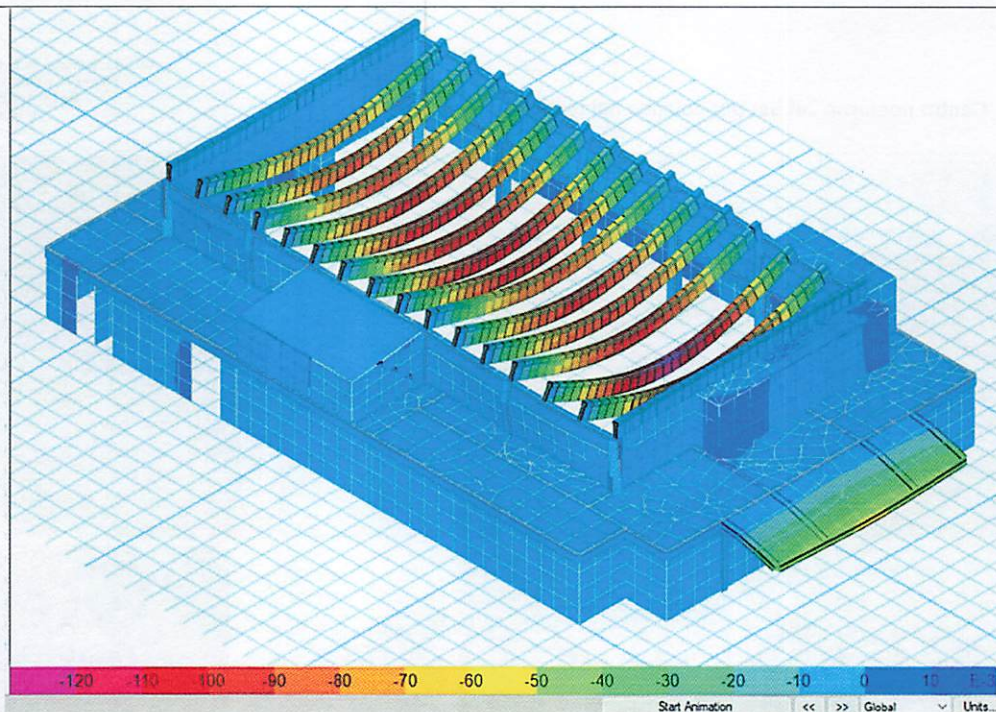
Figura 13: Modelo matemático preliminar.

- 18) Se realizó un modelo analítico preliminar en ETABS, con la geometría levantada en campo y con valores de carga que parten de la práctica diaria del uso de techo, a partir de la cual se fue aumentando dicha carga en función del número de capas medido en la zona de colapso, así como las cargas provenientes de los diferentes elementos colocados sobre el referido techo. El mismo arrojó deformaciones excesivas para la longitud de las vigas en la zona donde se concentraban los mayores valores de carga (zona donde se estudia el posible inicio del colapso) (figura 13).

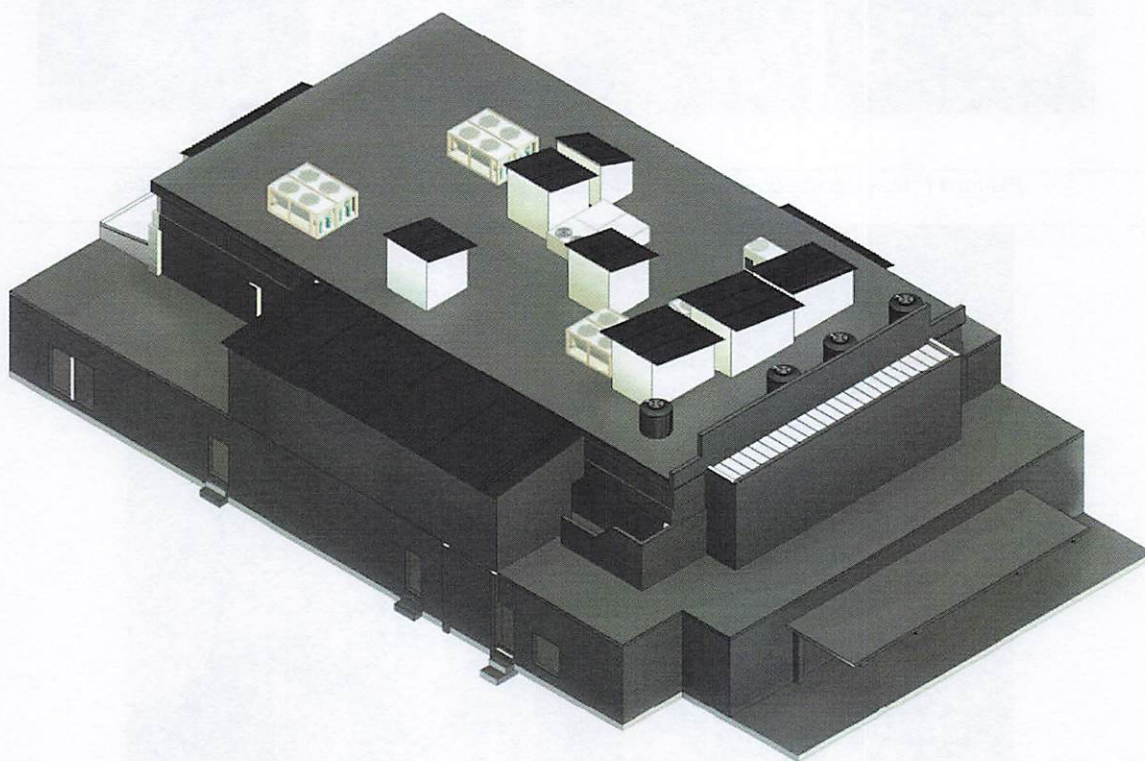
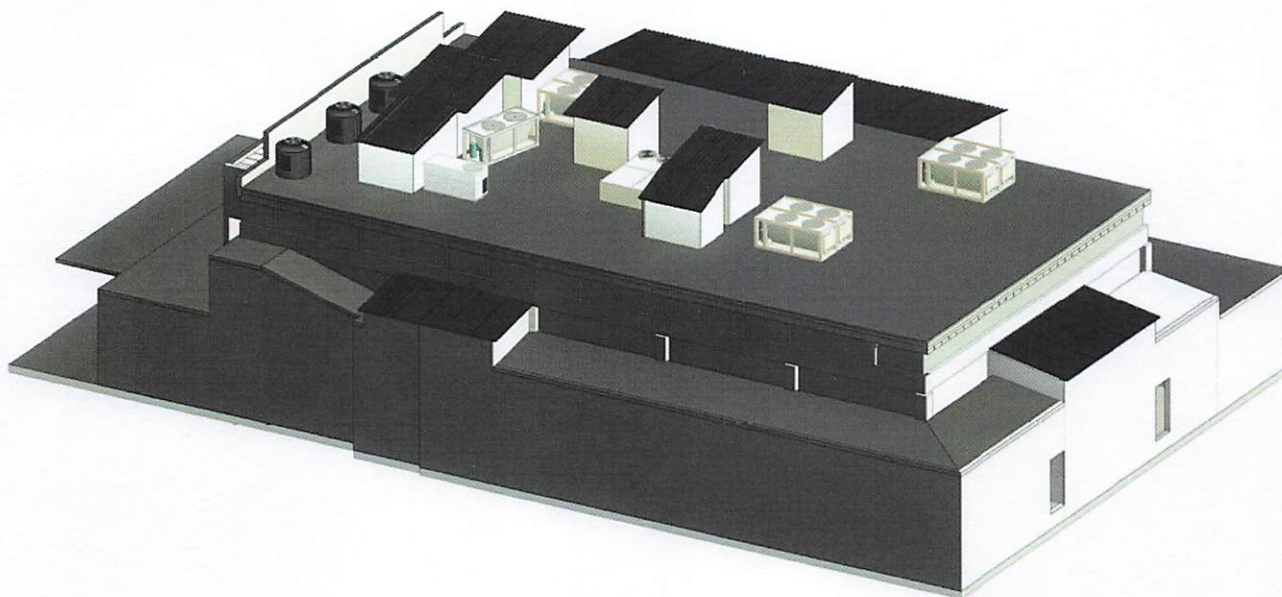
*Figura 14: Modelo tridimensional resultado del levantamiento*

- 20) Como resultados de las labores de levantamiento se pudo obtener el modelo tridimensional de la edificación (figura 14).
- 21) A la hora de realizar este informe tampoco se ha recibido el informe del incendio ocurrido en el año 2023.
